# ליווי מט"ש כפר סבא – הוד השרון

## בדיקות יעילות מתקנים לטיפול בריח מהמט"ש

| שם פרויקט: | ליווי מט"ש כפ"ס הוד"ש |
| מס' פרויקט: | 06060 |

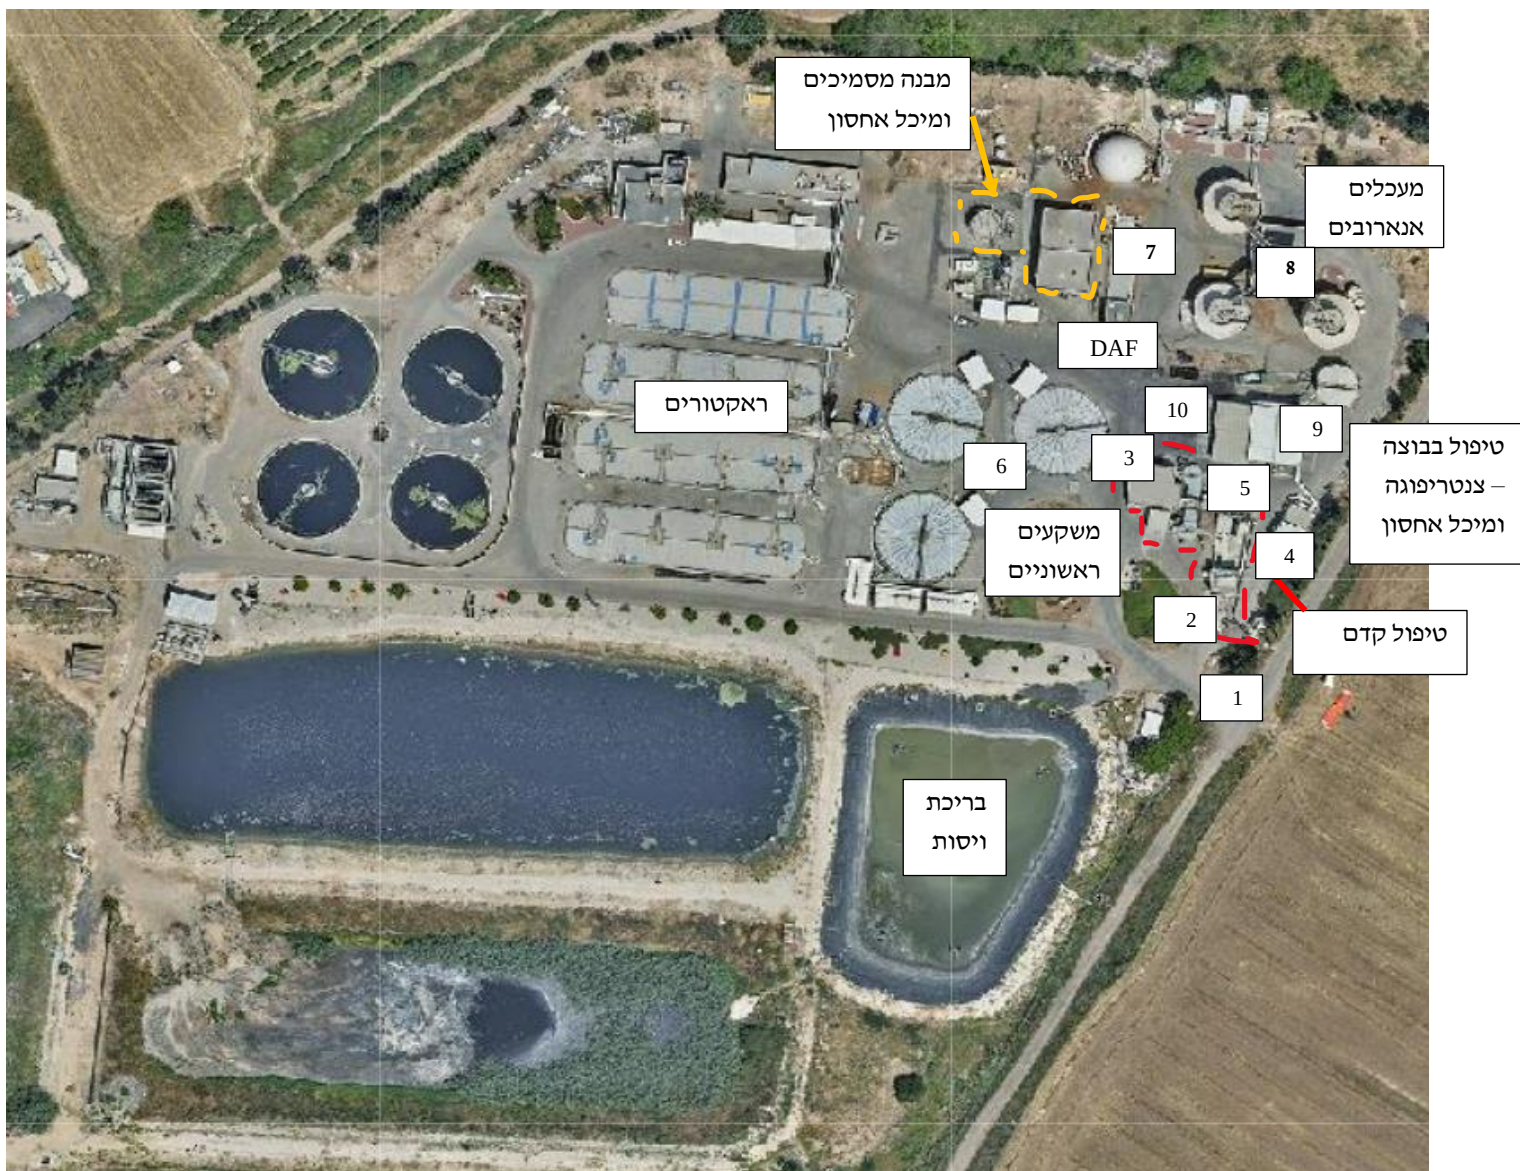
איור 1 מקורות הריח במט"ש

1. שוחה R0 – שוחת כניסה למט"ש.
2. מבנה מגובים גסים
3. מבנה מגובים עדינים
4. משאבות בורג
5. אגני גרוסת + סככת מכולות לאיסוף גרוסת
6. משקעים ראשוניים
7. מתקן הסמכה – DAF
8. מעכלים אנארובים
9. מבנה סחיטת בוצה – מבנה צנטריפוגה
10. מבנה מכולות בוצה

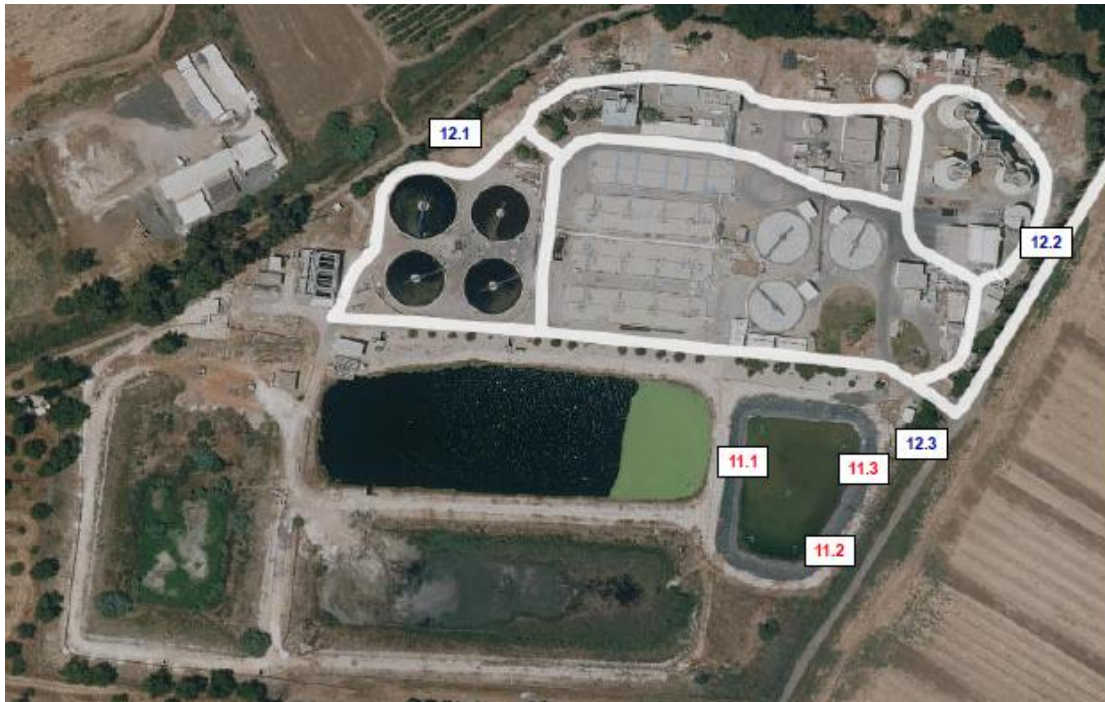
איור 2 נקודות לאורך הגדר והבריכה

- 11.1 גדר מערבית של הבריכה (נקודת רקע במעלה הרוח)
- 11.2 גדר מזרחית של הבריכה (נקודת במורד הרוח)
- 11.3 גדר מזרחית של הבריכה (נקודת במורד הרוח)
- 12.1 גבול צפון מערב של המט"ש (נקודת רקע במעלה הרוח)
- 12.2 גבול צפון מזרחי של המט"ש (נקודה במורד הרוח)
- 12.3 גבול מזרחי של המט"ש (נקודת במורד הרוח)
